Zum Schutz sensibler Kinderhaut und zur Bekämpfung von peristomalen Hautschäden

Fallstudie eingereicht von
Claire Murphy, Gemeinde-Stomatherapeutin,
Vereinigtes Königreich

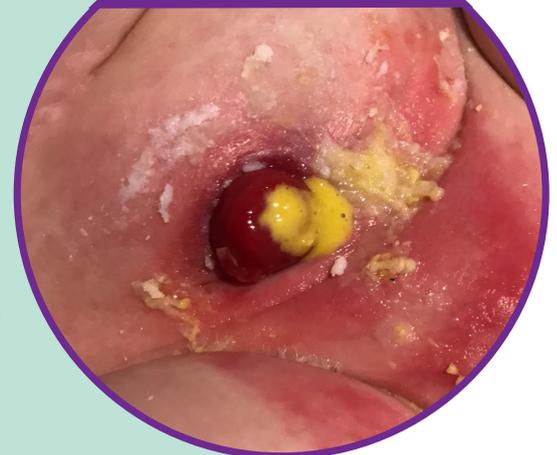
Tag 1

- Geschädigte peristomale Haut aufgrund von Leckagen und empfindlicher Haut. Dies verursachte dem kleinen Mädchen erhebliche Beschwerden und den Eltern große Sorgen.
- In der Vergangenheit hatten Hautschutzringe für Stomata Hautreizungen verursacht, und sie ließen sich nur schwer von der Haut entfernen, was die Haut weiter schädigte.
- Es wurden zahlreiche Beutel getestet – ohne Erfolg.
- Antibiotika, die aufgrund der Harnwegsinfektionen gegeben wurden, hatten zu einer Schwächung des Immunsystems geführt und die Episoden mit wunder Haut begünstigt.
- Die tägliche Routine umfasste mindestens 6 Versorgungswechsel und wenn die Haut zu wund und feucht für das Anbringen eines weiteren Beutels war, wurde ein Verband mit Ilex-Paste verwendet.

Tag 1: Ein Soft konvex Beutel wurde bereits verwendet, daher wurde der neu eingeführte eakin **freeseal**[®] ausprobiert. eakin **freeseal**[®] wurde gewählt, weil er so dünn ist; mit gerade einmal 1,8 mm schien er sich perfekt für die Wölbung zu eignen.

Darüber hinaus wurde eakin **freeseal**[®] aufgrund seiner Absorptionsfähigkeit gewählt, dank derer er Leckagen wirksam stoppen kann und die Haut vor Schäden schützt. Der Hautschutzring lässt sich außerdem leicht entfernen. Er kann in einem Stück abgezogen werden, ohne dass die Haut geschädigt wird. Dies gewährleistet einen einfachen Versorgungswechsel.

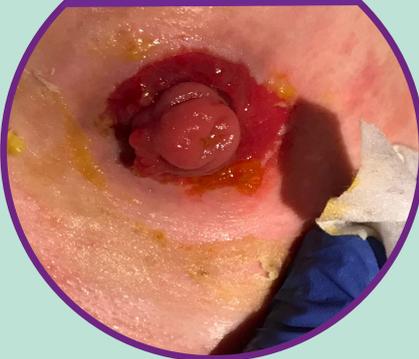
Tag 5

Tag 5: Beim zweiten Besuch der Stomatherapeutin hatte sich die Haut des kleinen Mädchens gebessert, und es war eine Tragedauer von 8 Stunden erreicht worden. Es kam zu keinen weiteren Leckagen.

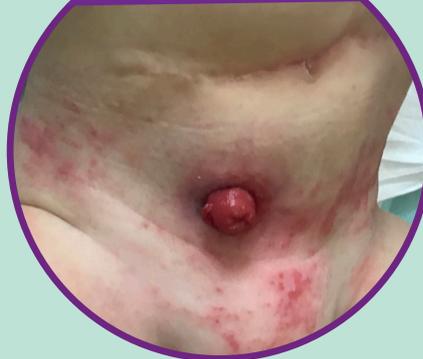
Tag 9

Tag 9: Die Haut hatte sich weiter gebessert, und es war eine deutliche Veränderung im Umfang des Stomas erkennbar.

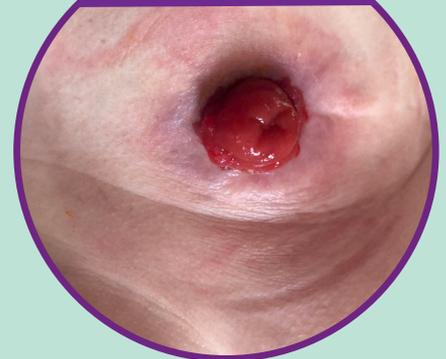
Tag 12

Tag 12: Die Haut war vollständig abgeheilt, und die Tragedauer betrug nun 24 Stunden. Nach wie vor wurde das Soft konvex und eakin **freeseal**[®] System ohne Leckagen verwendet.
